Aufstiegshilfe Riegersburg – Gründungsbedingungen unter erschwerten Verhältnissen

Aufstiegshilfe Riegersburg

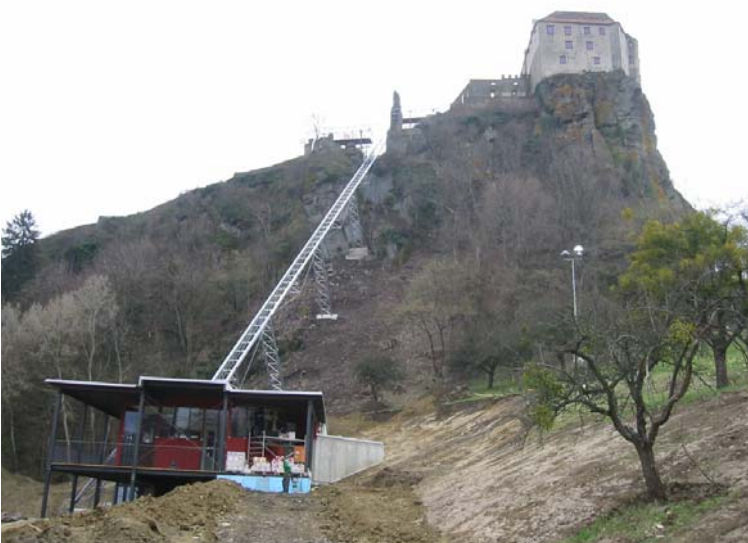
Am Fuße der Erhebung der Riegersburg stehen überwiegend Schluffe und Feinsande an, die örtlich von Ziegelresten ehemaliger Anlagen des Burggebäudes und von Bruchsteinen aus Tuffit überlagert werden.

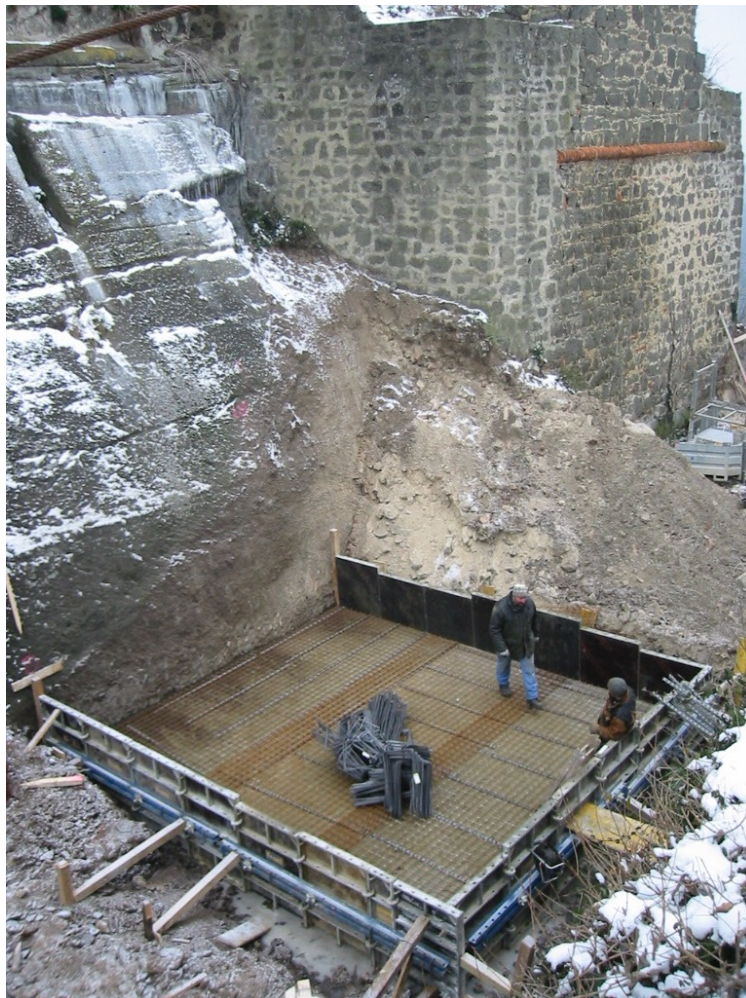
Maschinenraum Bergstation – Fundamentherstellung auf Bauschutt und Fels

Zur Abklärung der Gründungsbedingungen im Bereich der Talstation und des Einfahrtsschachtes sind mehrere Sondierschlitzte ausgeführt worden. Um weitere Kosten für Erkundungsarbeiten zu vermeiden, wurden die Gründungsbedingungen der übrigen Bauwerksteile, insbesondere der einzelnen Stützen der Aufstiegshilfe und der Ausstiegshilfe, im Zuge der Bauausführung begutachtet und beurteilt. Dadurch war es möglich, unmittelbar vor Ort unverzüglich auf sämtliche Gegebenheiten, vor allem im Bereich der Bergstation (Gründung z.T. in Bauschutt ehemaliger Burggebäude), zu reagieren.
